Restaurierung des Altarretabels der Ev. Stadtkirche Murrhardt

(Januariuskirche)

Vorgeschichte zur Restaurierung des Altarretabels

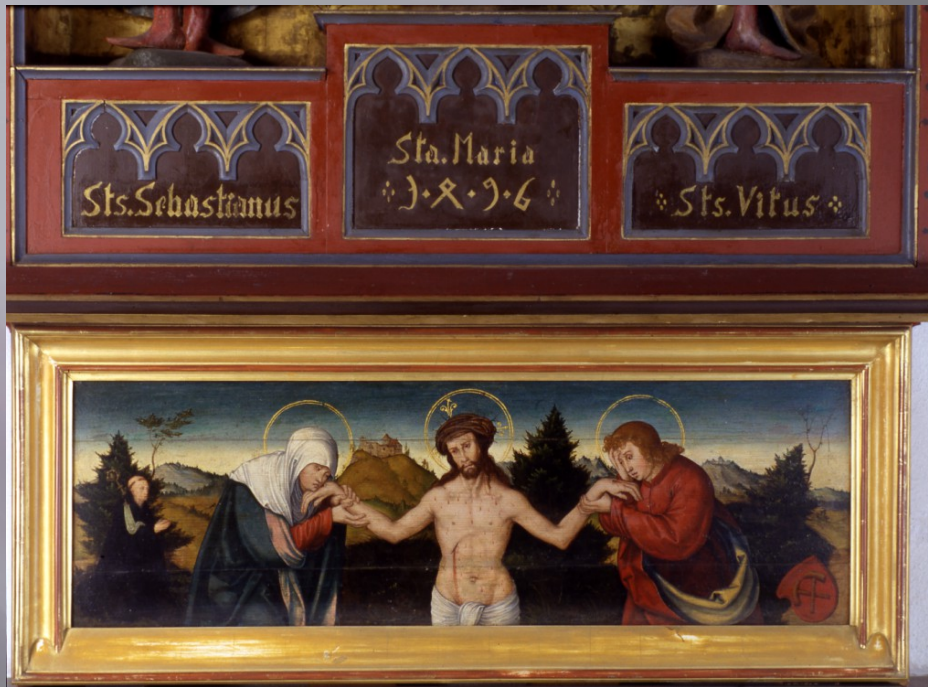
Predella im Vorzustand

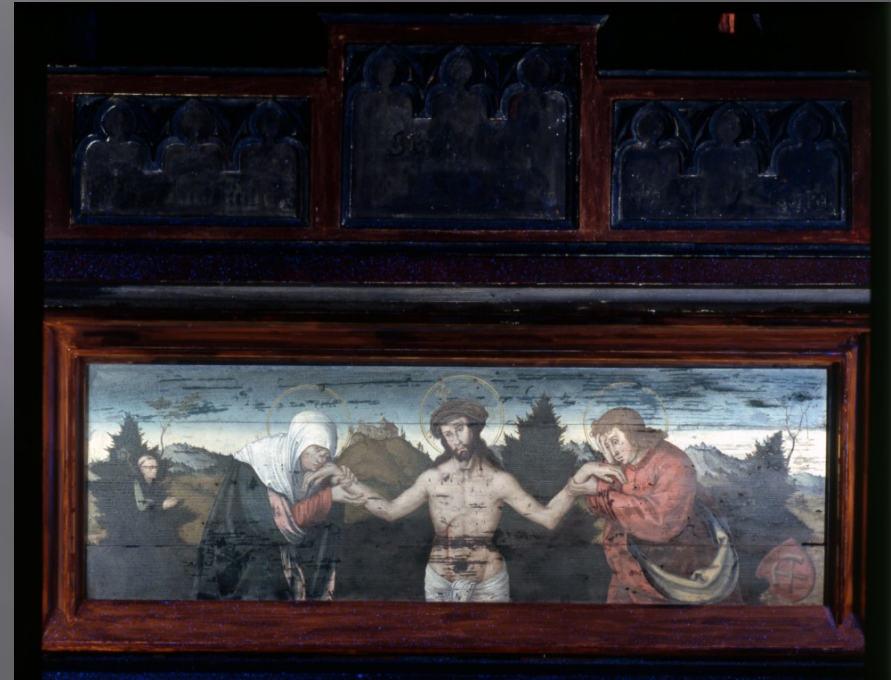
Predella – Untersuchung unter UV-Licht (Altretuschen sind als dunkle Farbpartien zu erkennen).

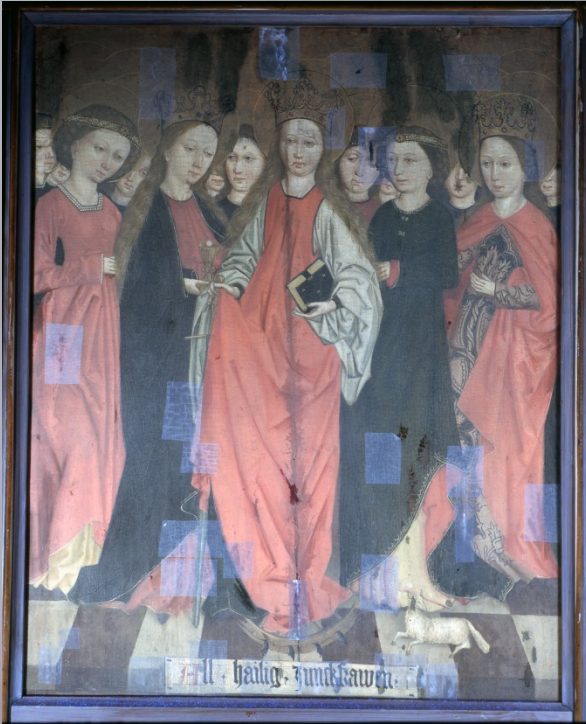
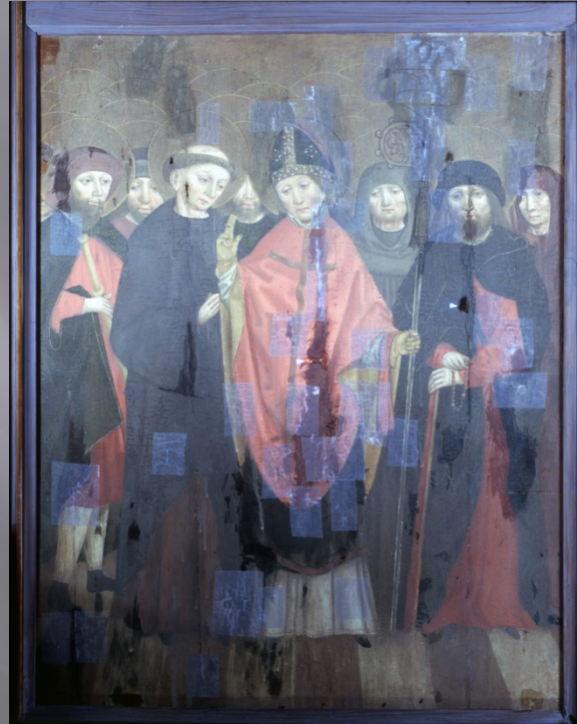
Tafelbilder / UV-
Aufnahme mit alten
Kittungen / Retuschen

An den Flügelgemälden gab es neben Rissbildungen an den Holztafeln viele Malschichtabhebungen. Einige waren bereits abgeblättert. Die Altarflügel waren in unterschiedlichem Ausmaß von solchen Schäden betroffen. Im Zuge einer eingehenden Substanzuntersuchung veranschaulichte eine Betrachtung der beiden Retabelflügel unter ultraviolettem Licht ihre abweichende Schadensentwicklung. So konnte die komplette Fußzone der rechten unteren Bildtafel als frühe Ergänzung identifiziert werden. Die unterschiedliche Qualität der Maltechnik / das fehlende Schriftband verdeutlichten dies. Übergroß aufgetragene Kittungen früherer Eingriffe waren durch ihre eigene Topographie im flachen seitlichen Licht deutlich erkennbar. Überlappende Retuschen in diesen Partien verdeckten noch mehr an wertvoller Originalsubstanz. Schmutzbeläge und ein Firnisvergilbungen dämpften die ursprüngliche Farbigkeit stark.

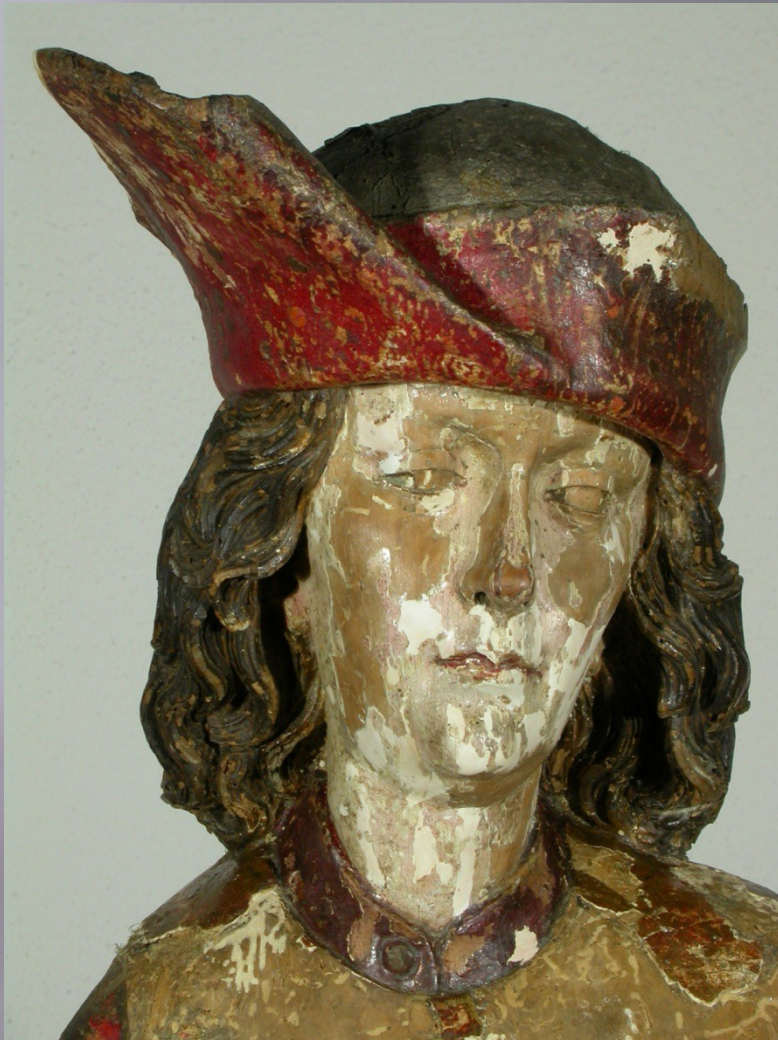
Neukittung der Skulptur (Hl. Sebastian)

Unstimmige Holzkittantragungen an Faltenstegen, Füßen und Standflächen der Figuren wurden entfernt. Sie wurden entweder teilweise komplett ersetzt oder mit Holzkittmasse plastisch überarbeitet.

Die Herausnahme der alten nivellierenden Kittungen sowie der verfälschenden und hervorstechenden Retuschen erbrachte die gewünschte klare Differenzierung zwischen erhaltener originaler Fassung und hölzernem Bildträger. Kleine Ausbrüche innerhalb zusammenhängender Fassungsflächen wurden durch gezielte Einzelkittungen zu einer größeren Fläche ausgeweitet, was die Ablesbarkeit der historischen Farbgebung sehr verbesserte.

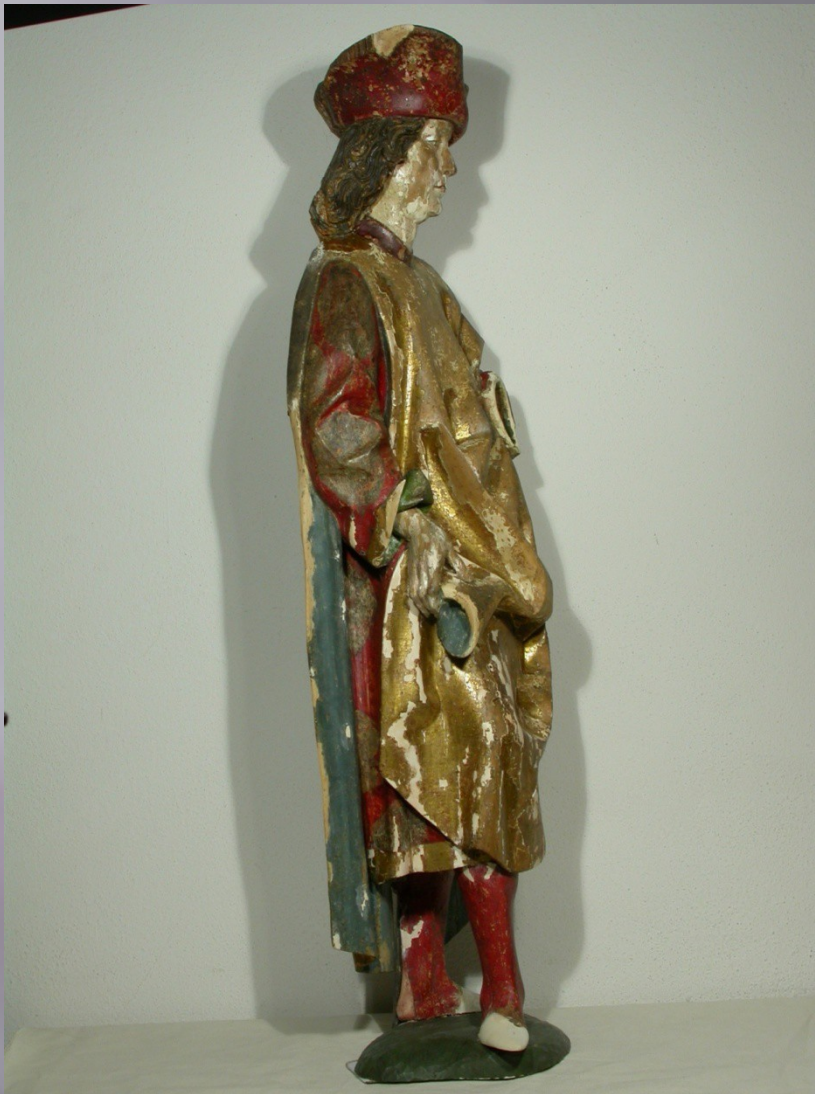
Zwischenzustand nach Holzfestigung / Reinigung /
Neukittung

Auch an den Tafelgemälden wurden die alten Retuschen und Kittungen entfernt, da ihr grober Duktus eine markante Diskrepanz zur Ausführungsqualität darstellte. Durch Zurückarbeiten von überlappenden Altkittungen auf den Bereich der tatsächlichen Fehlstellen konnte einiges an Originalmalerei wiedergewonnen werden. Die umfangreich ausgebesserten und komplettierten Gemälde sollten im Gegensatz zu den fragmentarischen Figuren wieder eine geschlossene Malschicht erhalten.

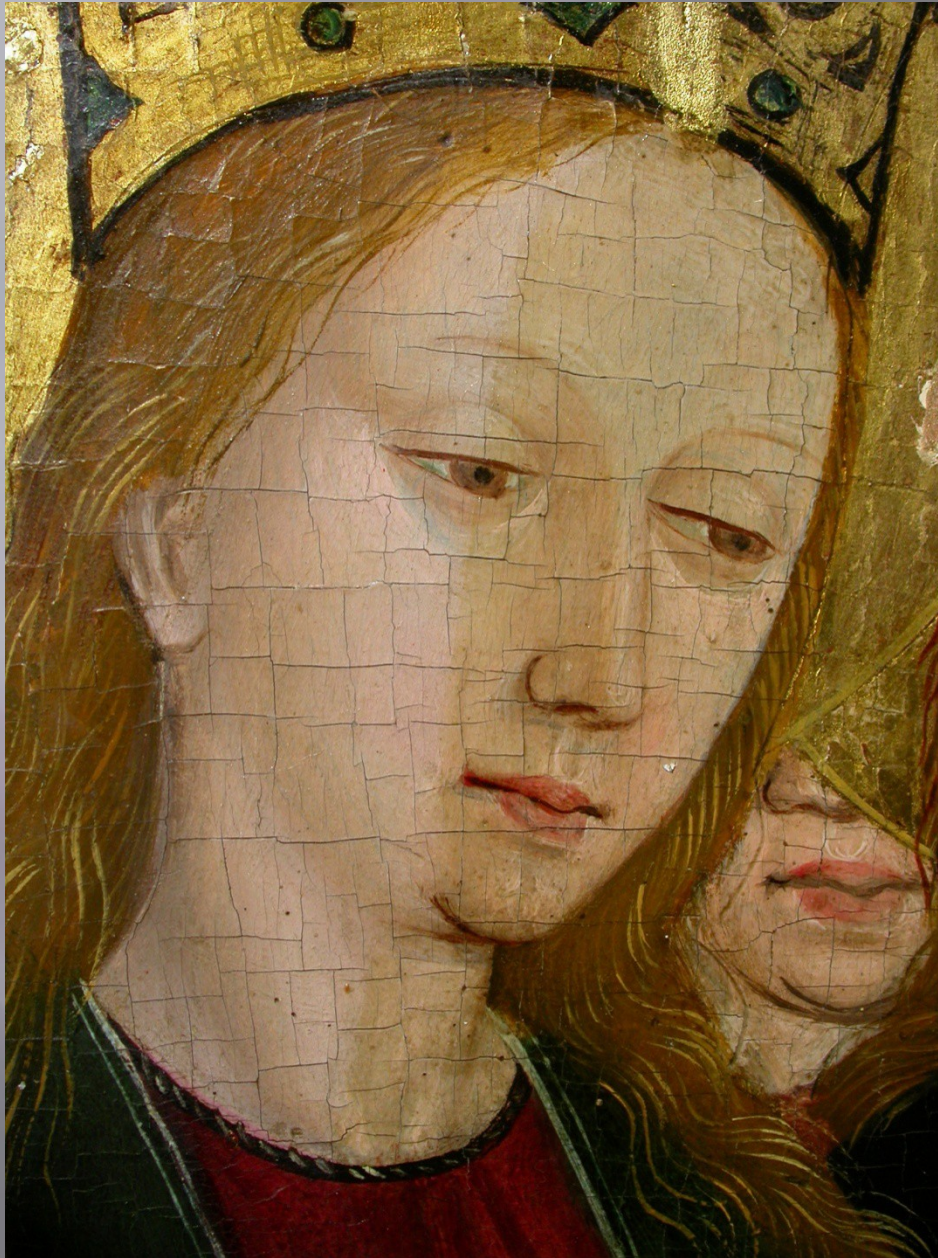
Firnisabnahme der heiligen Barbara

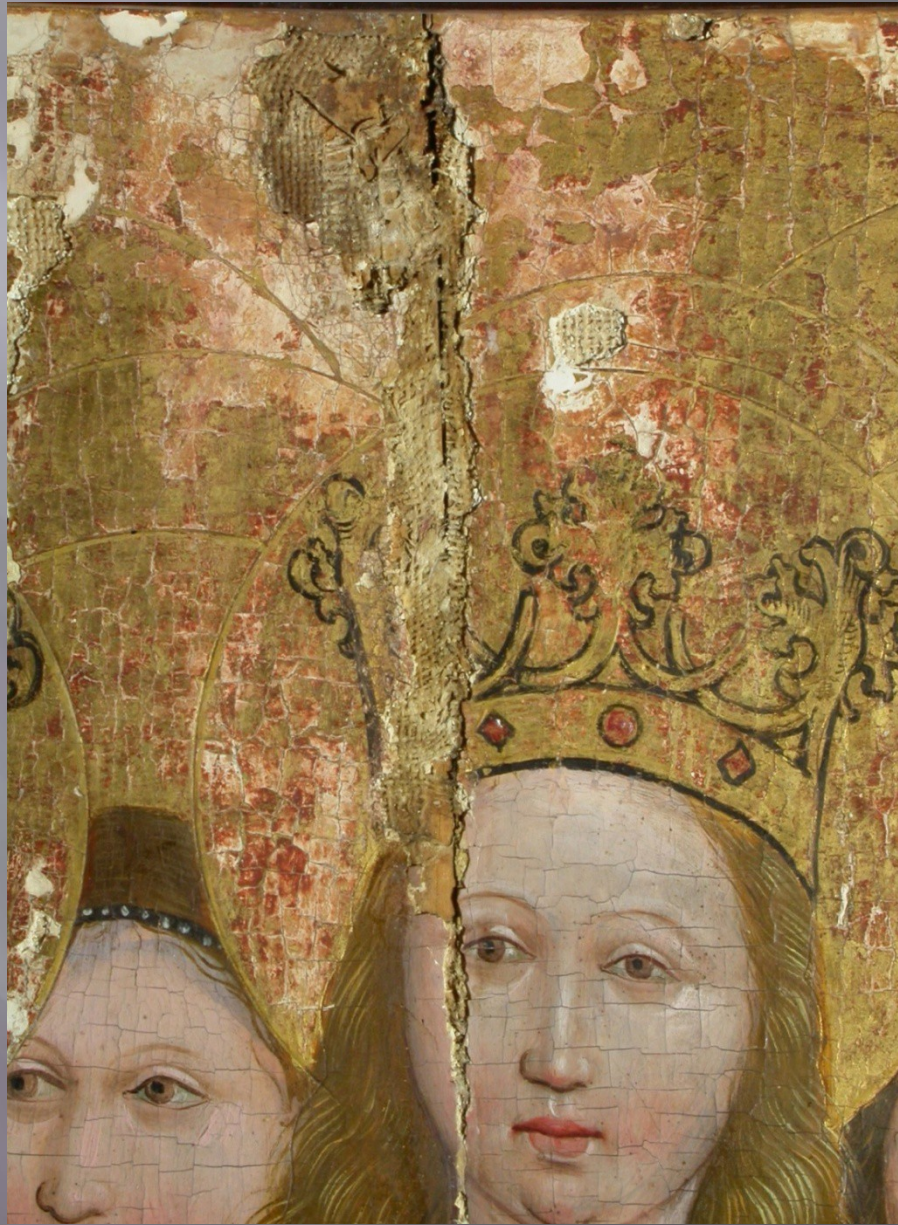
Entfernung der Altkittung im Bereich der
heiligen Katharina

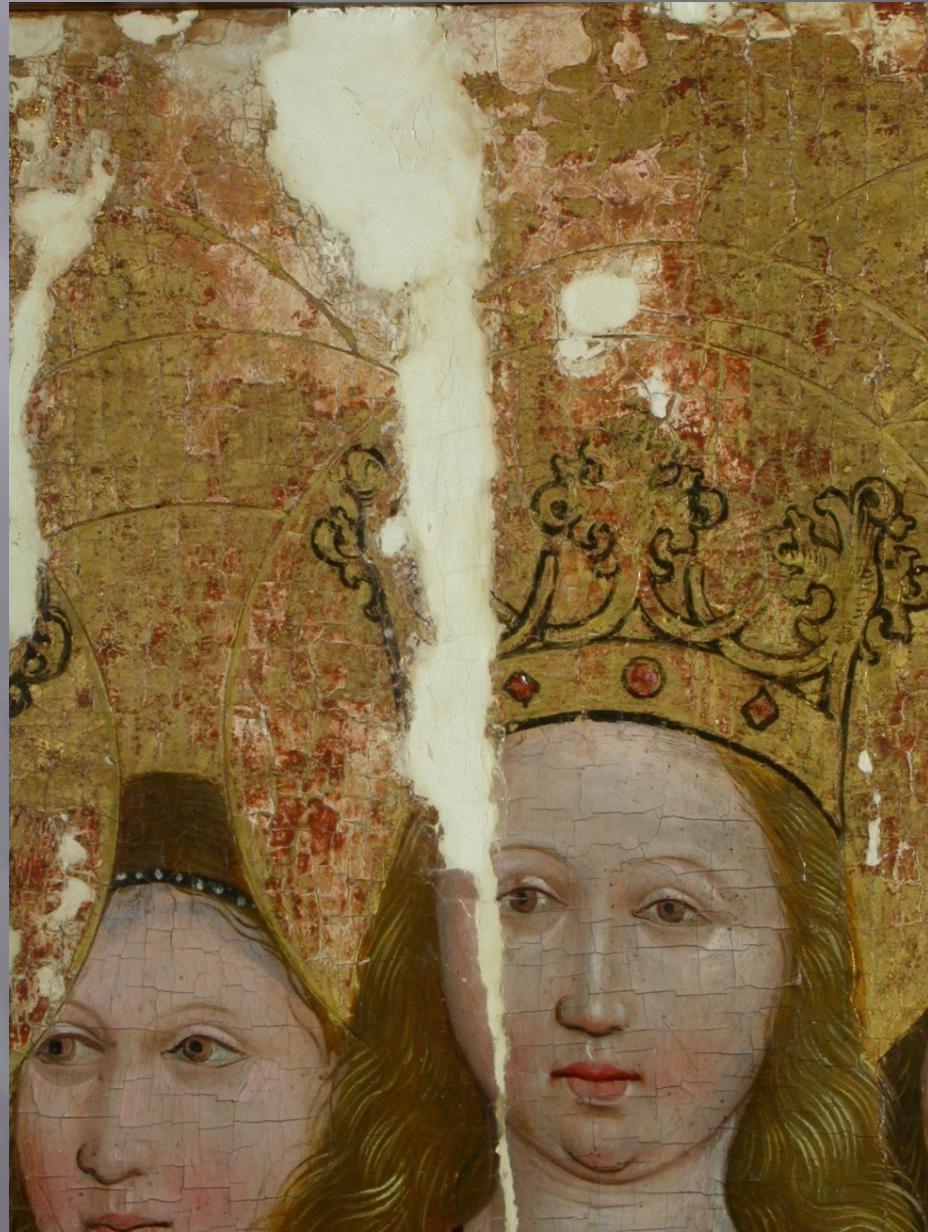
Neukittung der Gesichtspartie

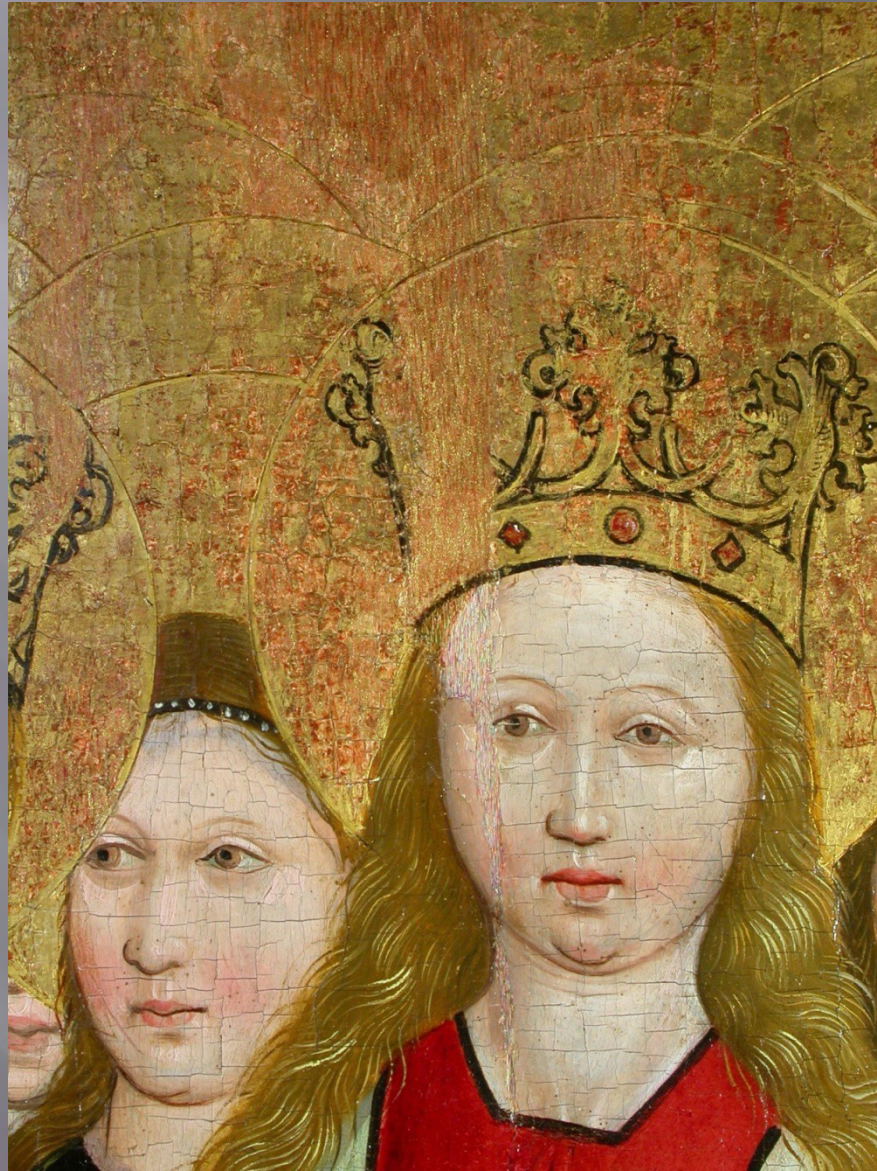
Neuretusche der Gesichtspartie (Katharina)

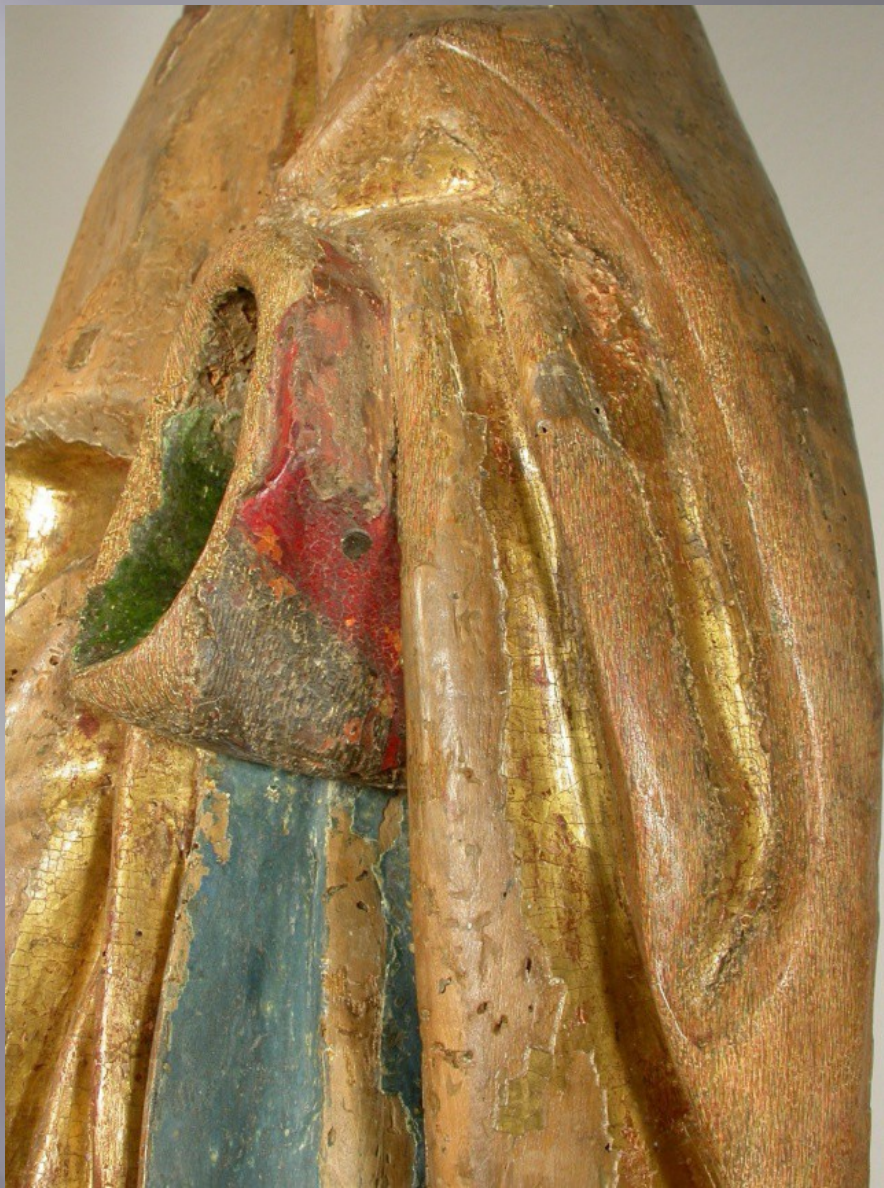
Strichretusche am Beispiel der Skulptur des hl. Sebastians
