Restaurierung des Altarretabels der Ev. Stadtkirche Murrhardt

(Januariuskirche)

Vorgeschichte zur Restaurierung des Altarretabels

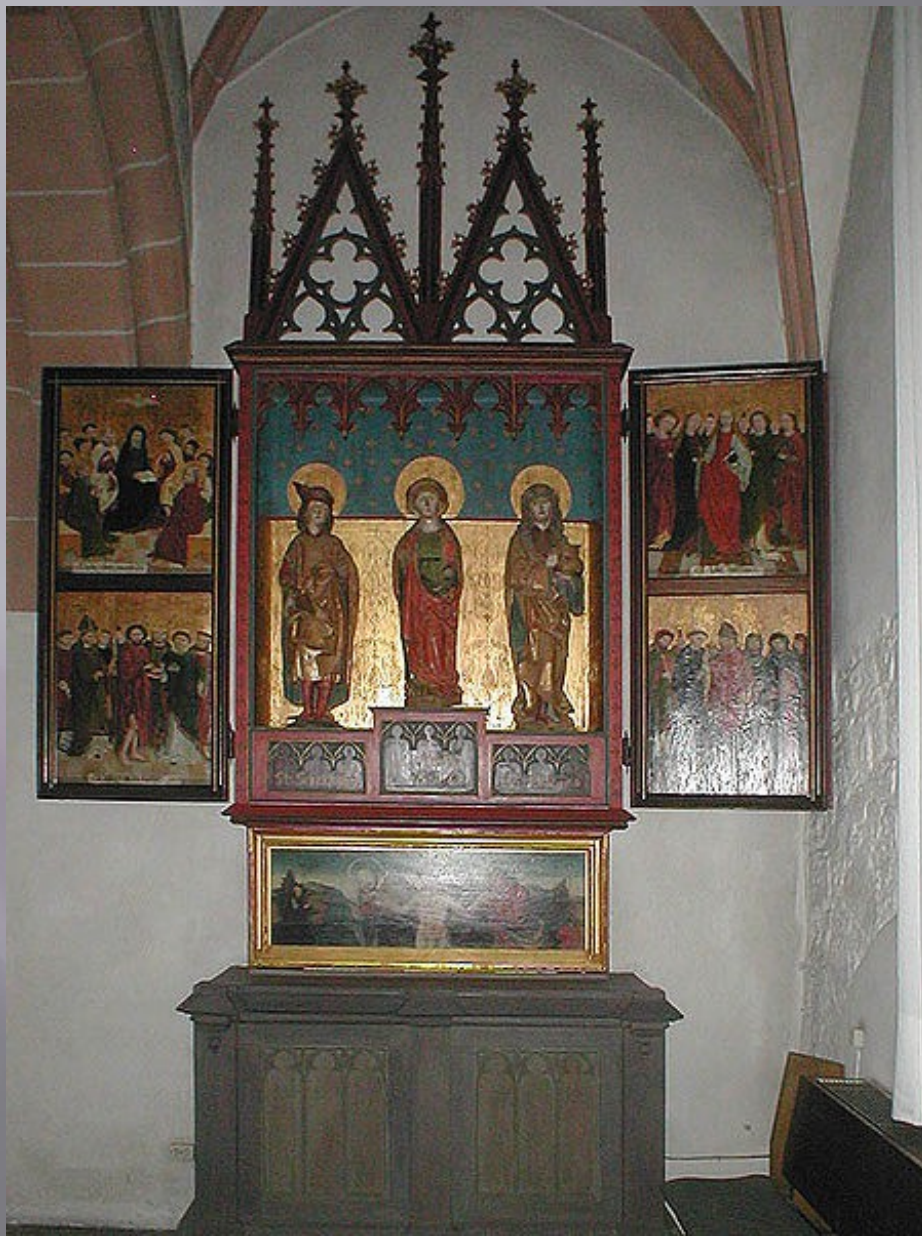
Altar (Aufnahme im Vorzustand)

Der Altar, auch Retabel genannt, mit spätgotischen Skulpturen und Tafelbildern weist eine hohe künstlerischer Qualität auf. Restauratoren des Landesdenkmalamts begutachteten 2001 das Ensemble und erstellten bis 2006 einen umfangreichen Maßnahmenkatalog zur Restaurierung.

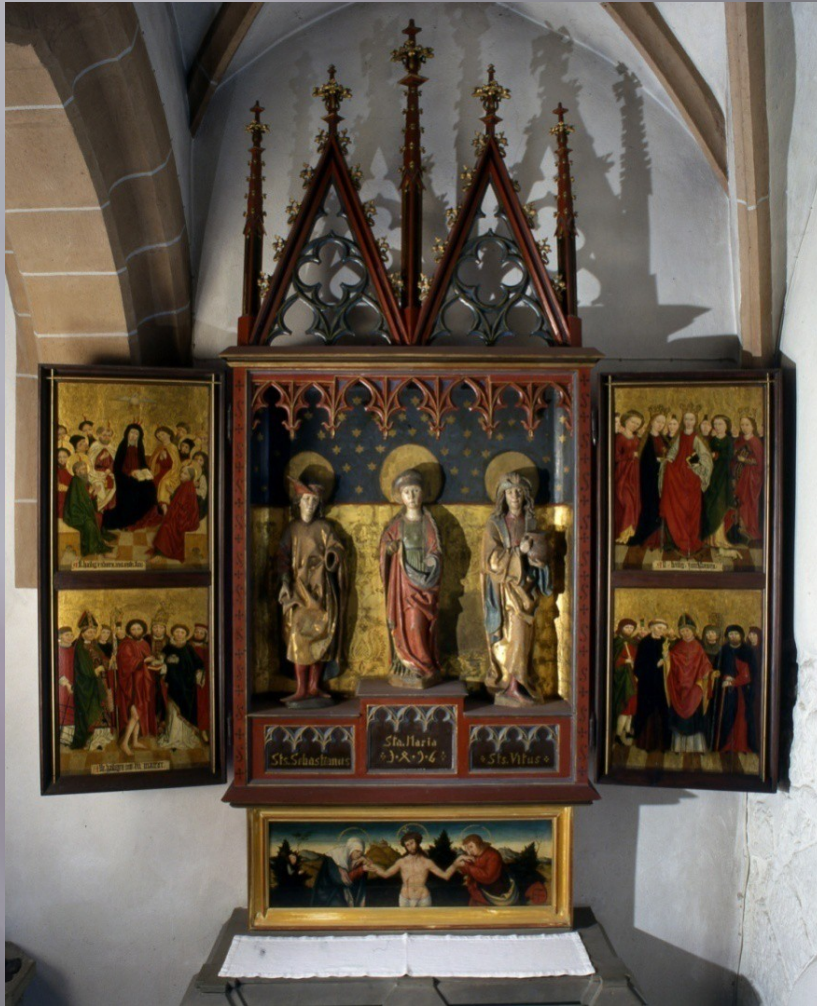
Vorzustand des Altars

Die widrigen Lagerungsbedingungen verursachten das Erscheinungsbild der Skulpturen mit großflächigen Verlusten an Farbfassungen und Holzsubstanz. Alle Fußzonen der Skulpturen sind komplett verloren. Auf gedoppelte Sperrholzplatten können als weiteres Indiz für die erhebliche Schwächung der Holzsubstanz bewertet werden. Größere Holzpartien fielen dem Anobienbefall zum Opfer. Zudem sind durch mechanische Beschädigung die linke Hand Sebastians und beide Hände Maria Magdalenas, einschließlich ihrer Attribute abhanden gekommen. Zurückliegende Restaurierungen reagierten bereits darauf. Abgängige Holzsubstanz und die fragmentarischen Fassungen wurden durch Neuantragungen und Aufkittungen ausgebessert. Kittungen egalisierten den Niveauunterschied zwischen Holz und Fassung. Mit brauner Farbe, wurde ein vermittelnder Ton zwischen Holz und Goldblattaufgabe gewählt, was die Ablesbarkeit der tatsächlich noch vorhandenen Fassungen erschwerte.

An den Flügelgemälden gab es neben Rissbildungen an den Holztafeln viele Malschichtabhebungen. Einige waren bereits abgeblättert. Die Altarflügel waren in unterschiedlichem Ausmaß von solchen Schäden betroffen. Im Zuge einer eingehenden Substanzuntersuchung veranschaulichte eine Betrachtung der beiden Retabelflügel unter ultraviolettem Licht ihre abweichende Schadensentwicklung. So konnte die komplette Fußzone der rechten unteren Bildtafel als frühe Ergänzung identifiziert werden. Die unterschiedliche Qualität der Maltechnik / das fehlende Schriftband verdeutlichten dies. Übergroß aufgetragene Kittungen früherer Eingriffe waren durch ihre eigene Topographie im flachen seitlichen Licht deutlich erkennbar. Überlappende Retuschen in diesen Partien verdeckten noch mehr an wertvoller Originalsubstanz. Schmutzbeläge und ein Firnisvergilbungen dämpften die ursprüngliche Farbigkeit stark.

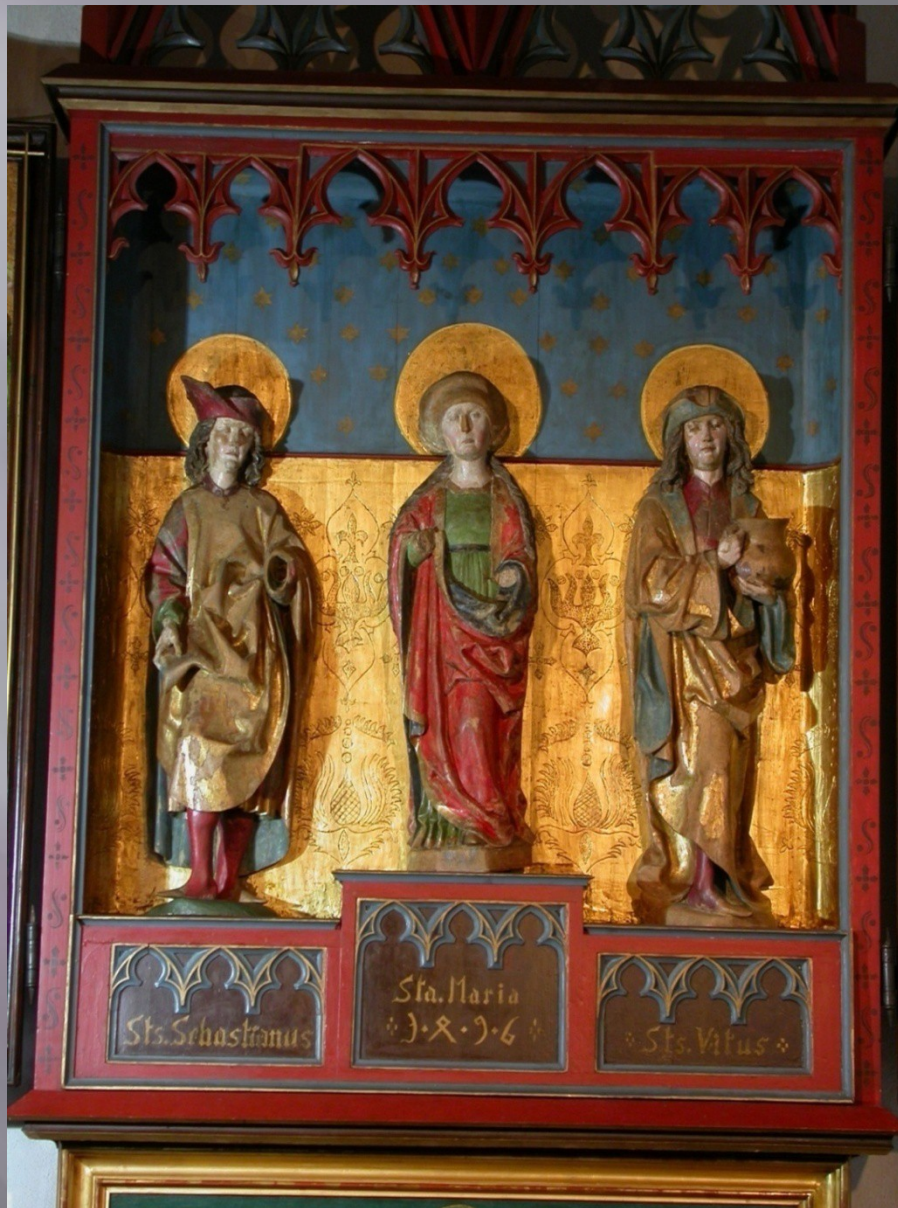
Endzustand des Skulpturenensembles

Im Altarschrein wurden die Nimben und der mit Schlagmetall belegte Figurenhintergrund mit Blattgold in Ölanlegetechnik neu vergoldet. Am Predellengemälde waren nur wenige Stellen zu konservieren, weiter fand lediglich eine Oberflächenreinigung daran statt.

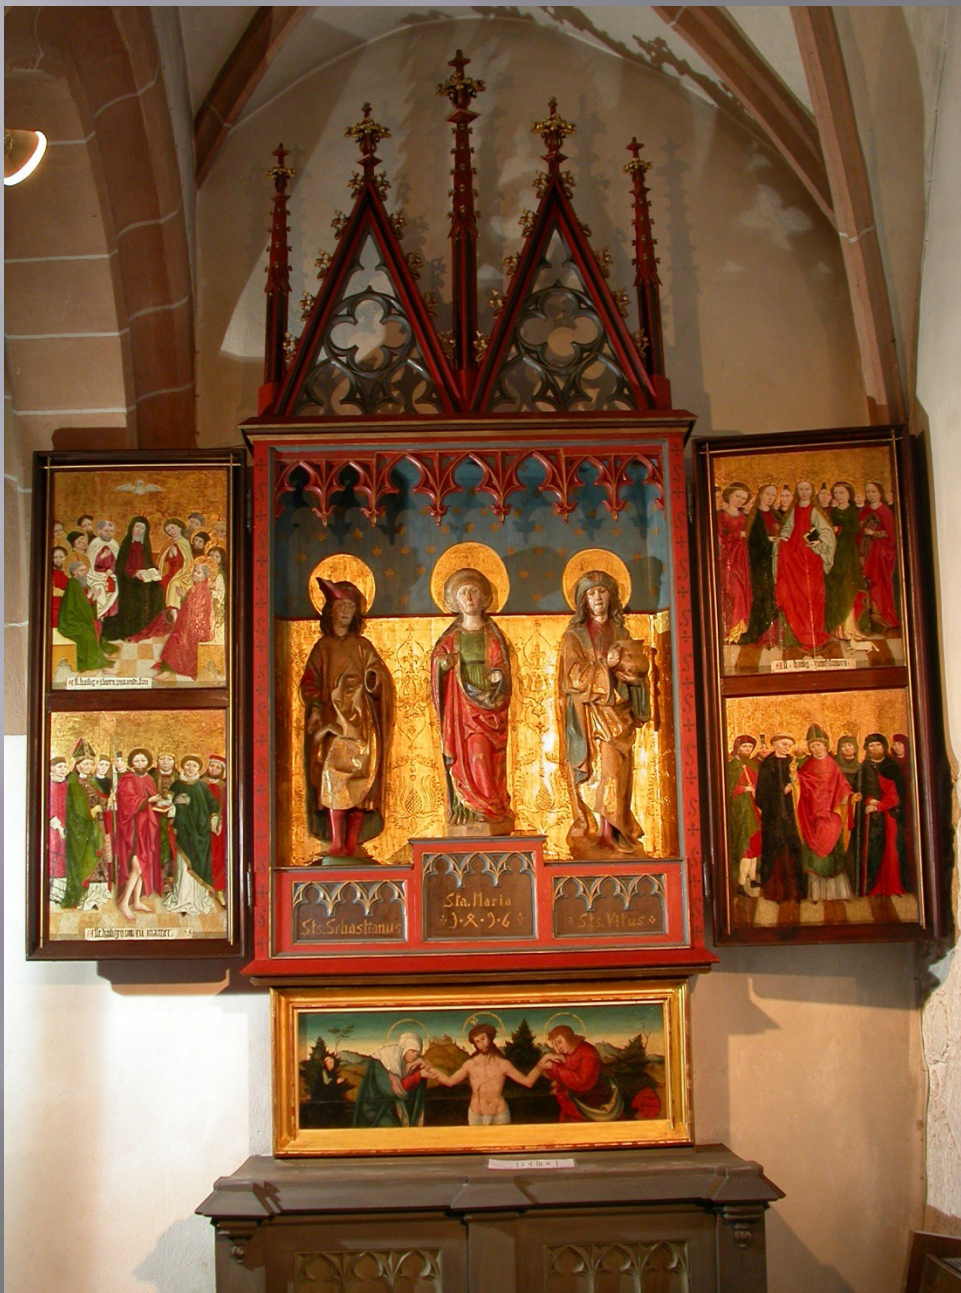
Endzustand des Gesamtaltars

Nach Abschluss der Arbeiten kommt nun das Altarretabel mit seinen grandiosen Skulpturen und Tafelgemälden in seiner annähernd ursprünglichen Farbgebung wieder mehr zur Geltung.
